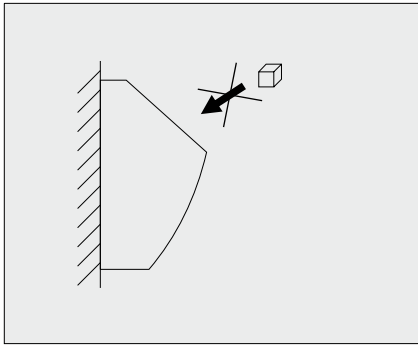
8. Wichtige Hinweise

Feste Desinfektionsmittel (Granulen, Würfeln, Eiern, ...) in Urinalkeramik **einlegen ist nicht möglich**, das führt zu zyklischen Spülungen bis zur Auflösung.

Jede drei Monate ist es **notwendig**, das Siphon gegen Sedimentation zu reinigen. Wir empfehlen chemische Mittel, die Schwefelsäure oder Phosphorsäure enthalten. Zum Beispiel: PULIRAPID, STURA FACILE oder FIXINELA.

Halten Sie während der Reinigung Wasser mit der Funktion **[Lange Stoppzeit]** an gemäß den Anweisungen auf dem Reinigungsmittel.
